RELATÓRIO DE VISITA/ ATUAÇÃO

Secretaria/ Unidade: SME - EM Francisco Libardi

Visita à Escola Municipal Francisco Libardi – 13/08/2025

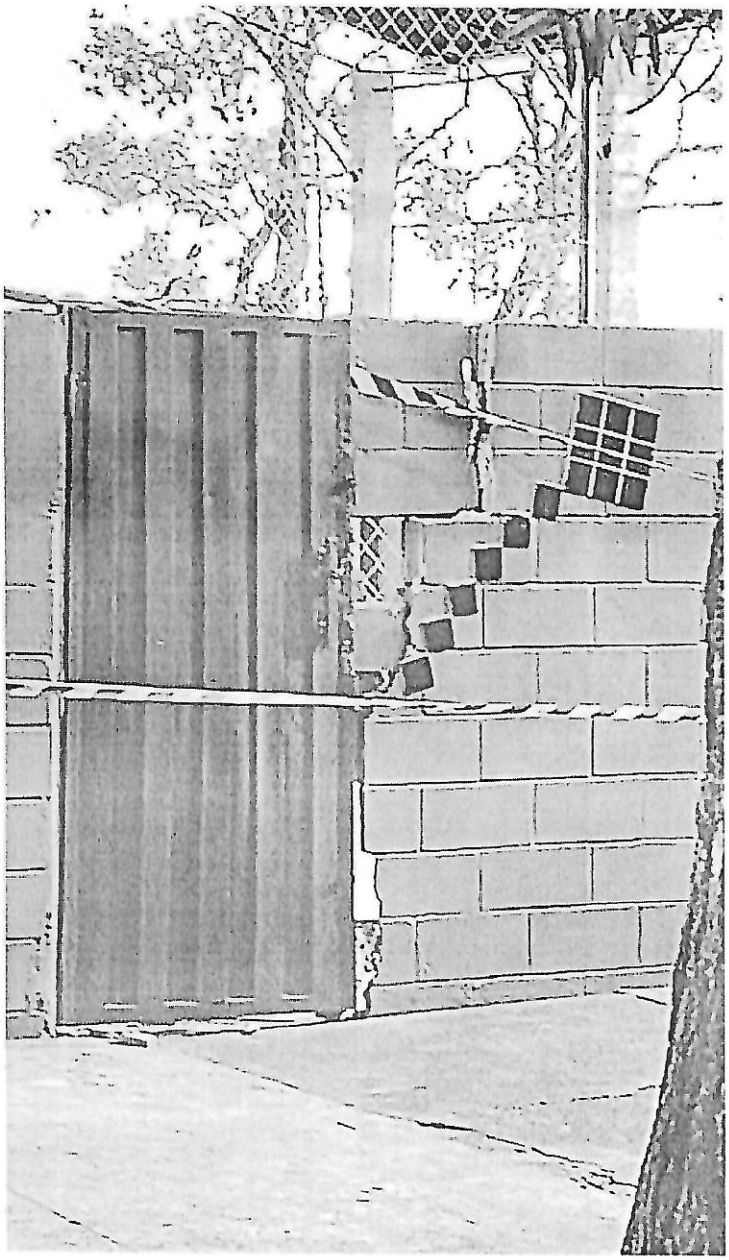
Em visita periódica por nossos diretores deste Sindicato, estiveram na Escola Municipal Francisco Libardi e constataram graves problemas no muro de acesso a quadra, com risco de queda, e encontra-se com área interditada com fita zebrada.

Independente da área estar interditada com fita zebrada, é um risco muito alto em tratando de local onde existem crianças que podem por inocência invadir a area e o muro desabar acarretando grave acidente.

Em visita de rotina, a ouvidoria do Sindicato esteve na unidade e constatou o muro de acesso à quadra está com risco de queda, com a área interditada com fita zebrada.

Muro danificado com risco de queda

Ofício a SME/Obras/Manutenção maior celeridade na execução do serviço, visto o problema além de risco à segurança impede que os alunos possam usar a quadra para aulas e atividades de recreação).

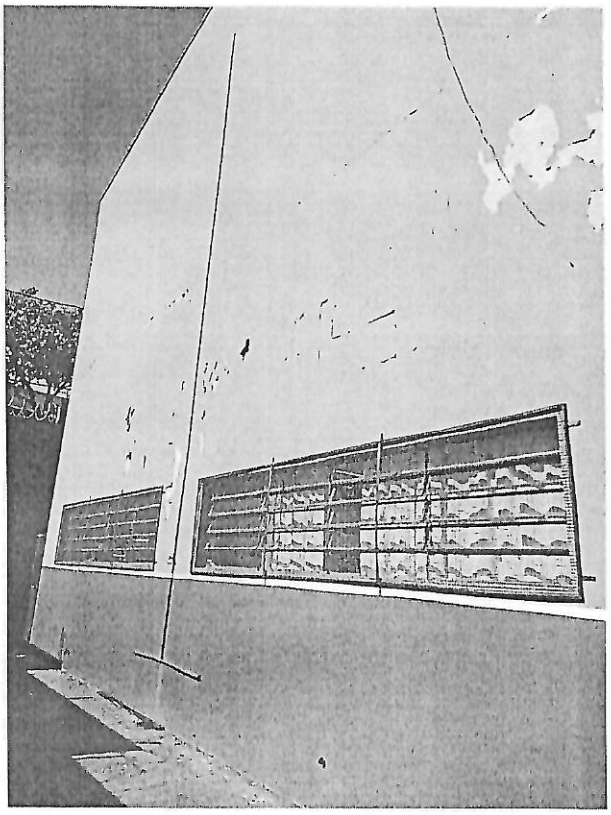
Outra questão é o vidro da porta de entrada da escola que esta quebrado, que também oferece risco principalmente as crianças e uma grelha faltando do ralo da área externa, que mesmo sinalizada é risco gravíssimo.

Notamos também um vidro quebrado na porta da entrada, o qual a diretora nos informou também ter feito a solicitação de troca à SME.

Vidro quebrado na porta de acesso às salas de aula, aguardando troca
